القاهرة التاريخية
HISTORIC CAIRO

مشروع ترميم
قصر محمد علي باشا

قصر محمد علي باشا

تدهور وإزدهار

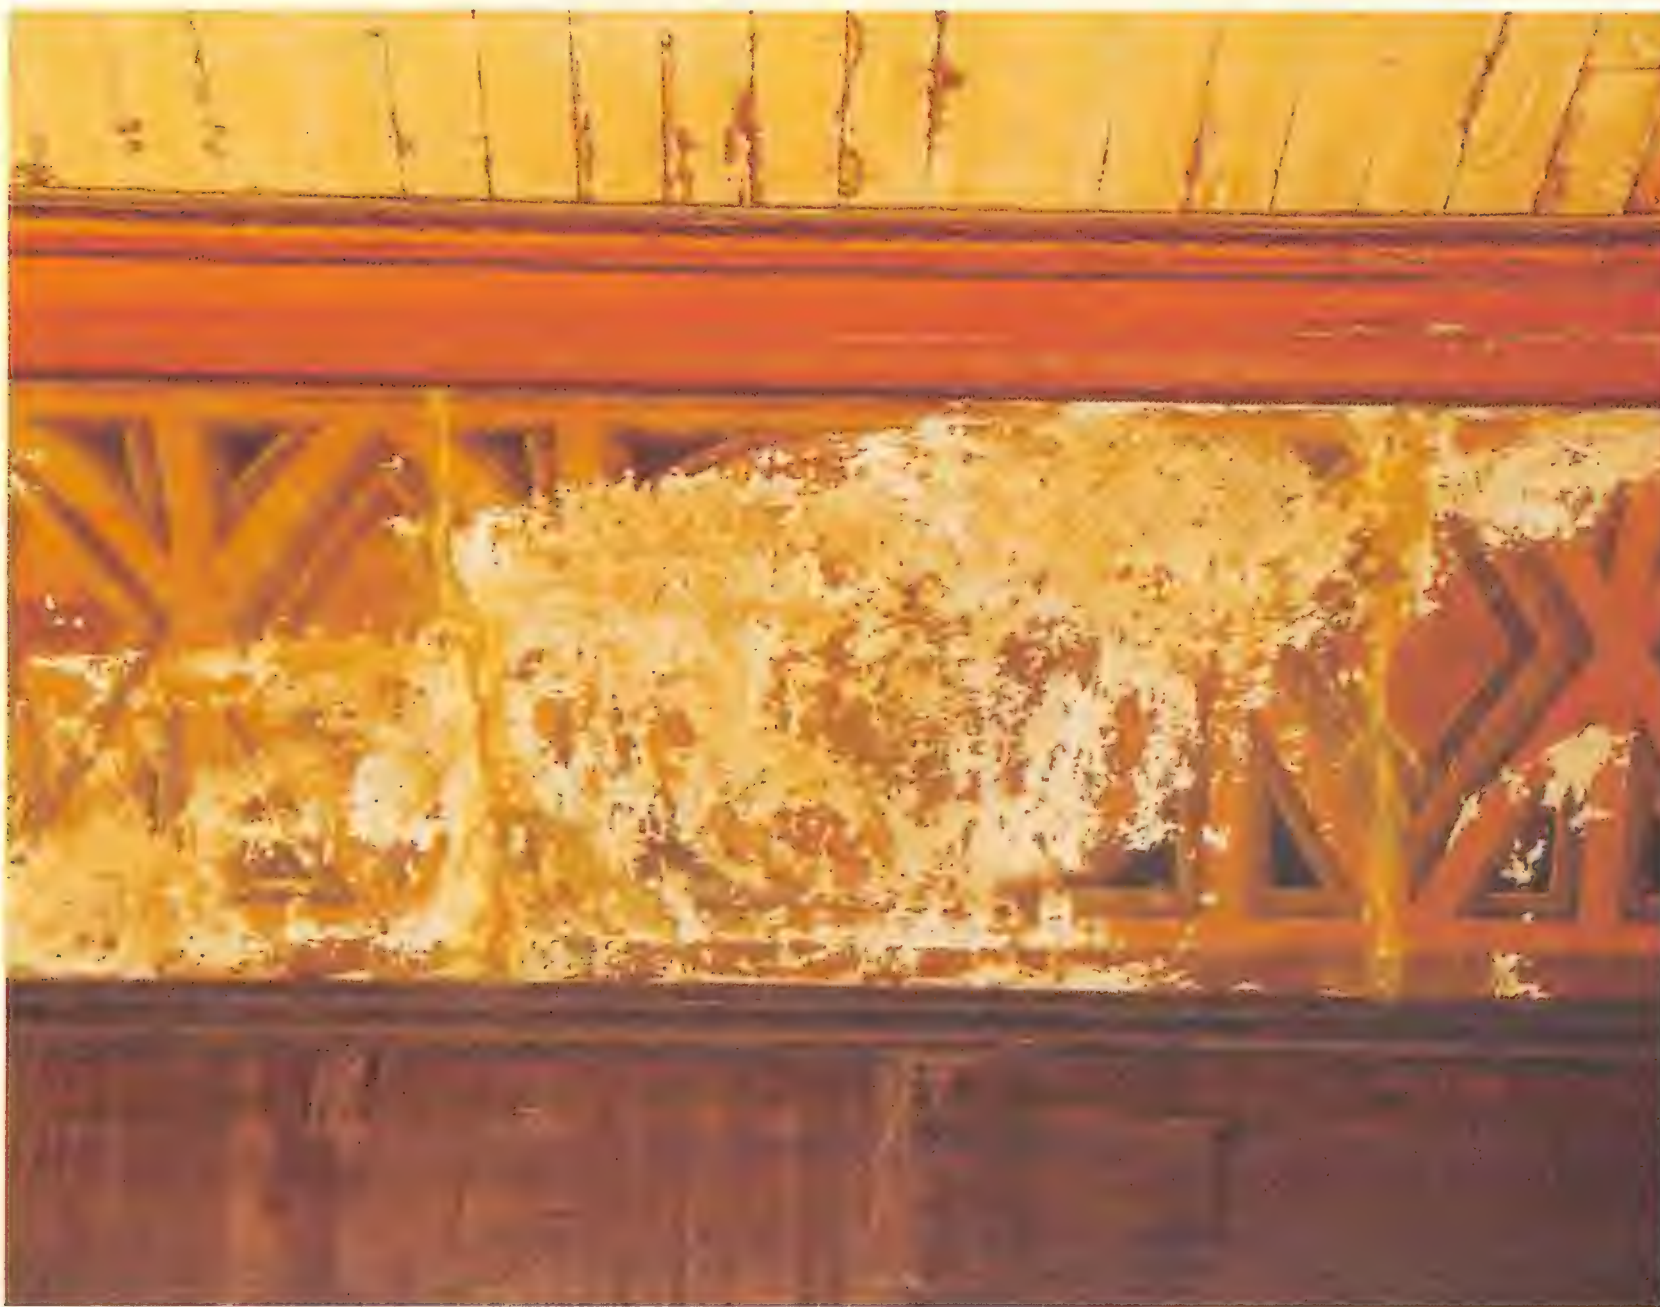
بعض من مظاهر التلف للكرائيش الداخلية والخارجية

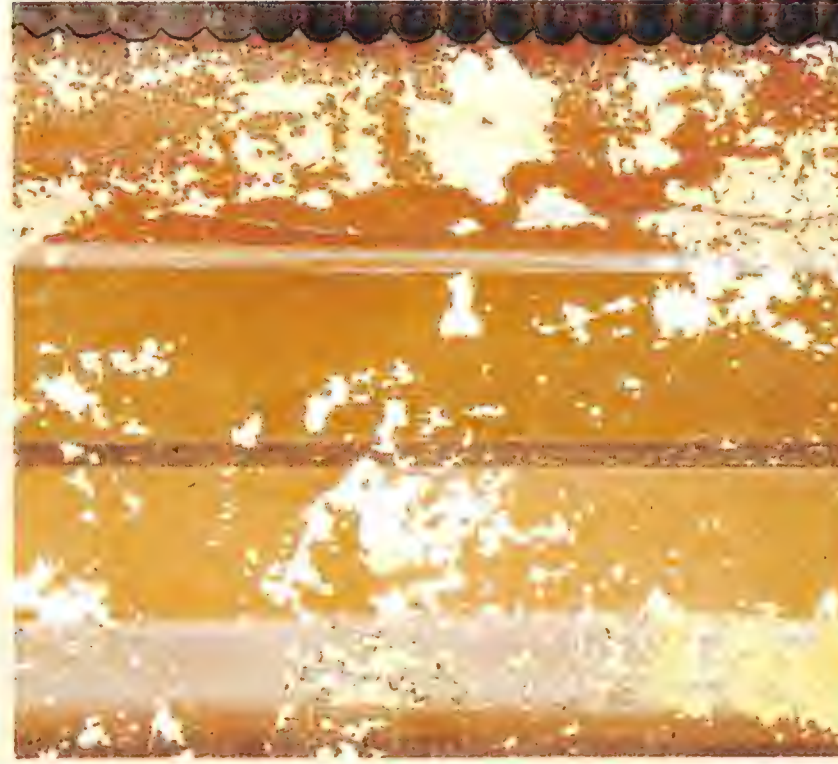
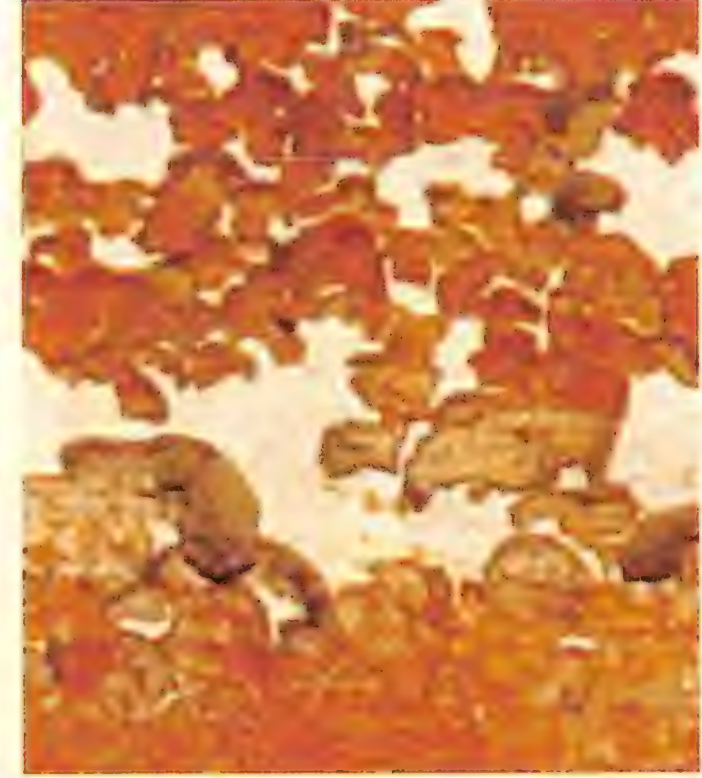
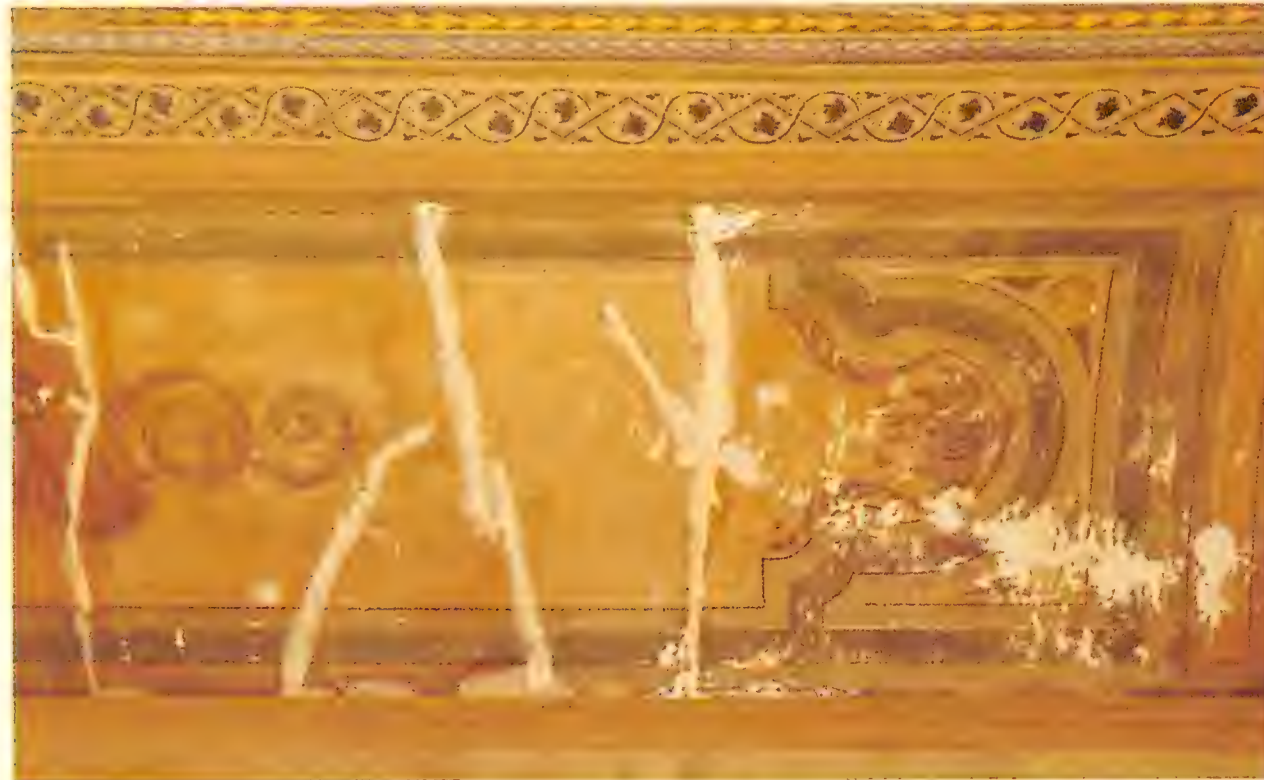
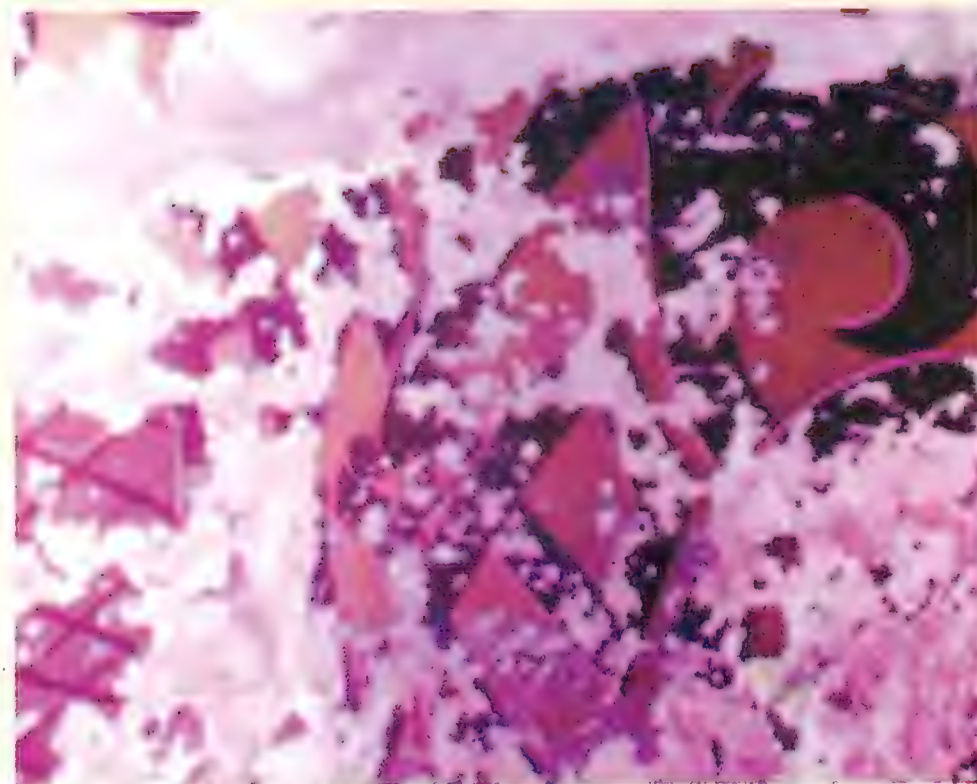
بعض مظاهر التلف للكرانيش

التواءات وأنفصالات في أخشاب الكورنيشة الخارجية

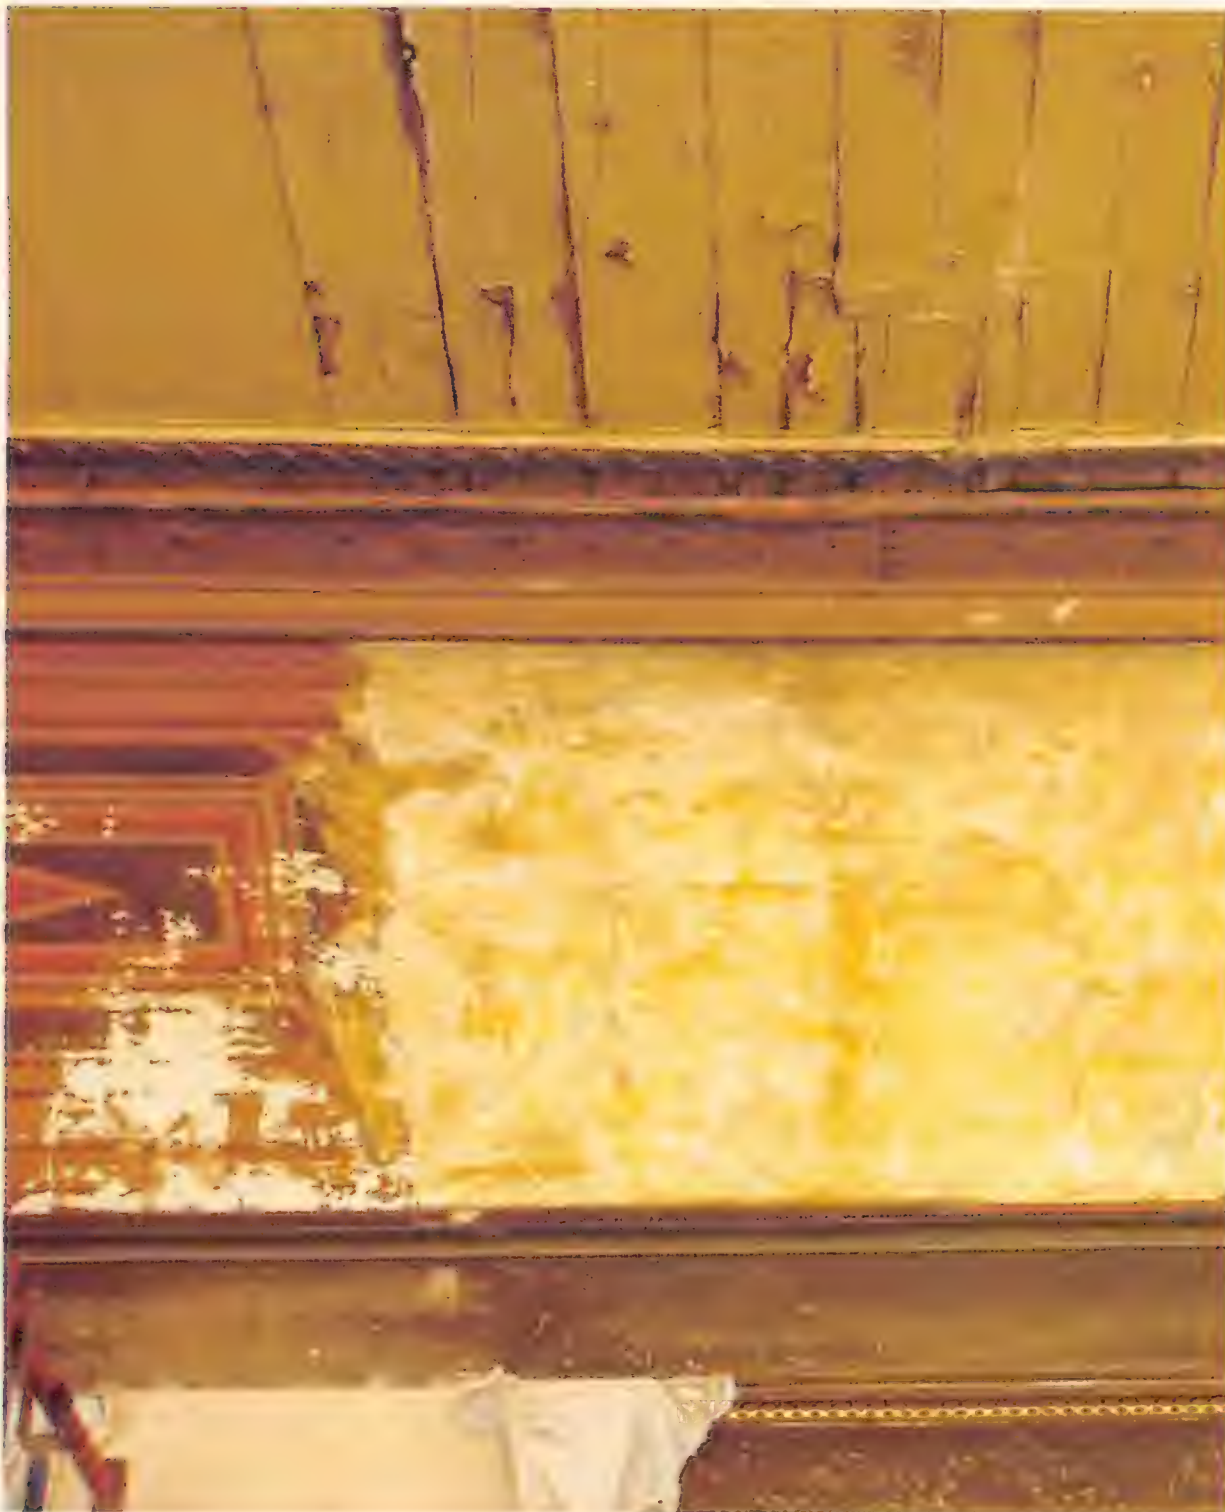
ترميمات سابقة

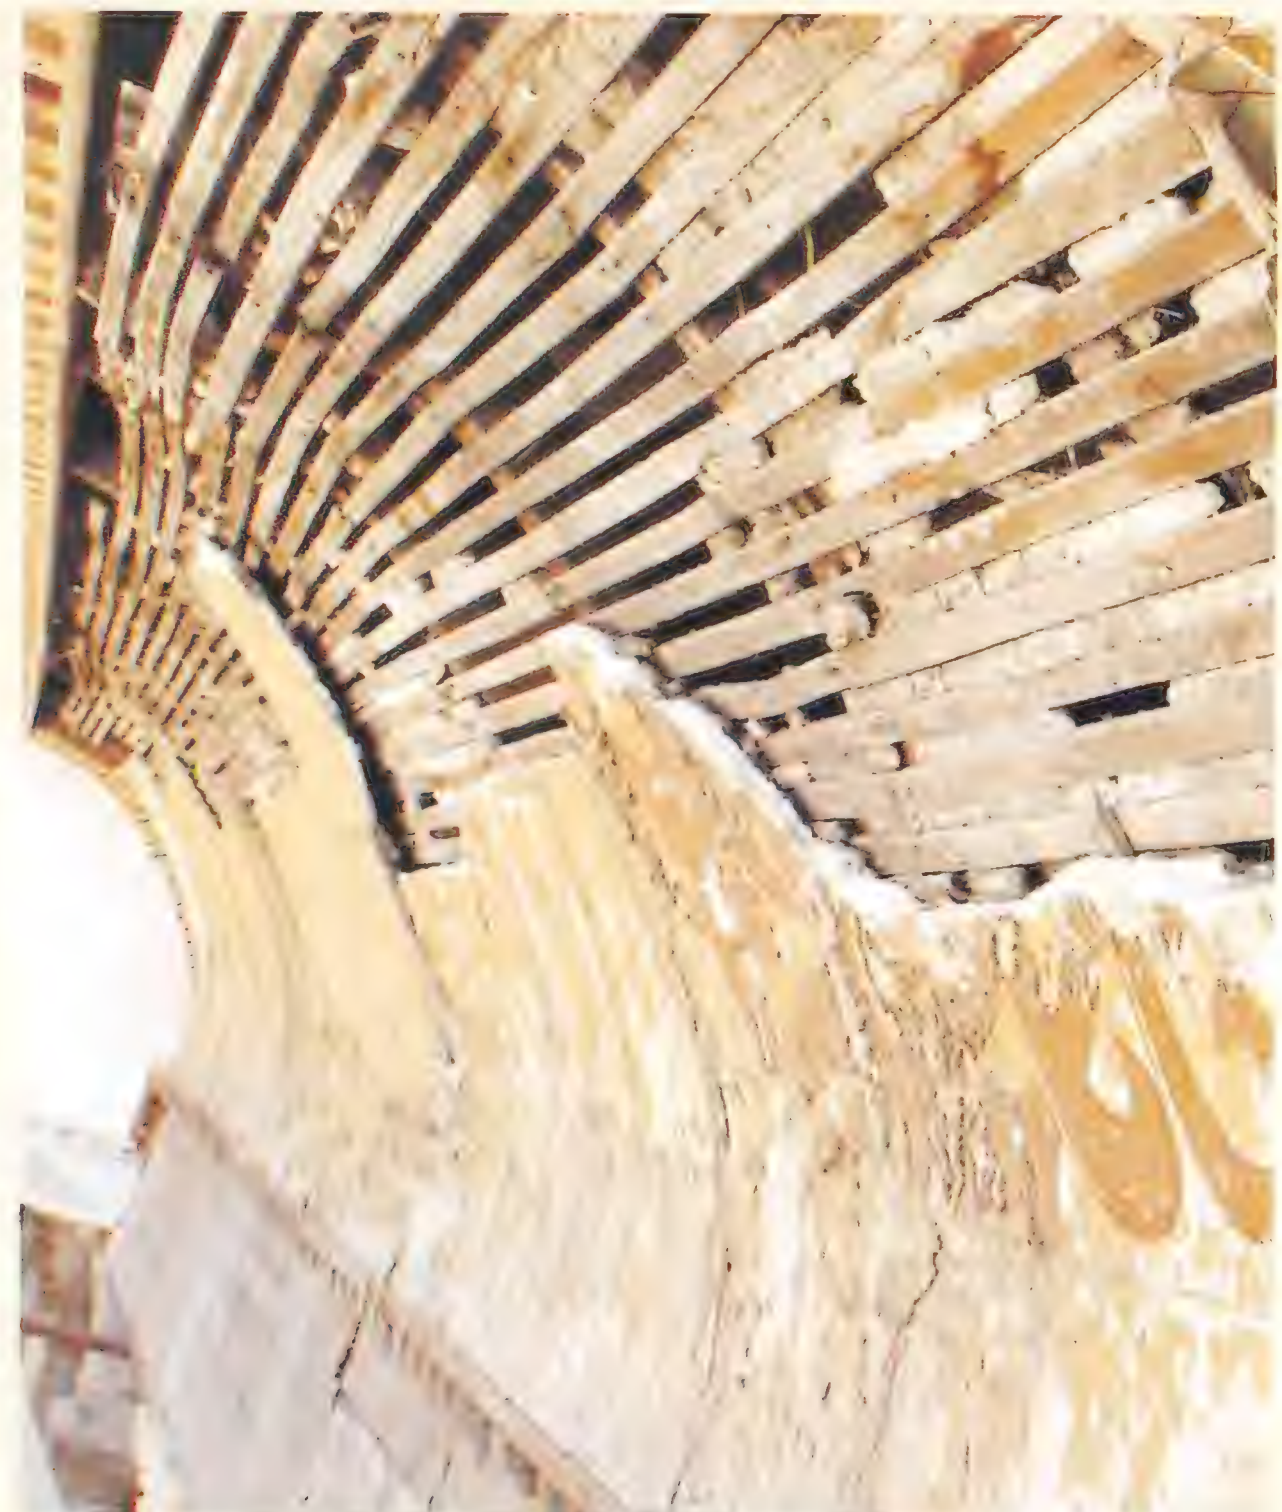
أنفصال في طبقة الملاط

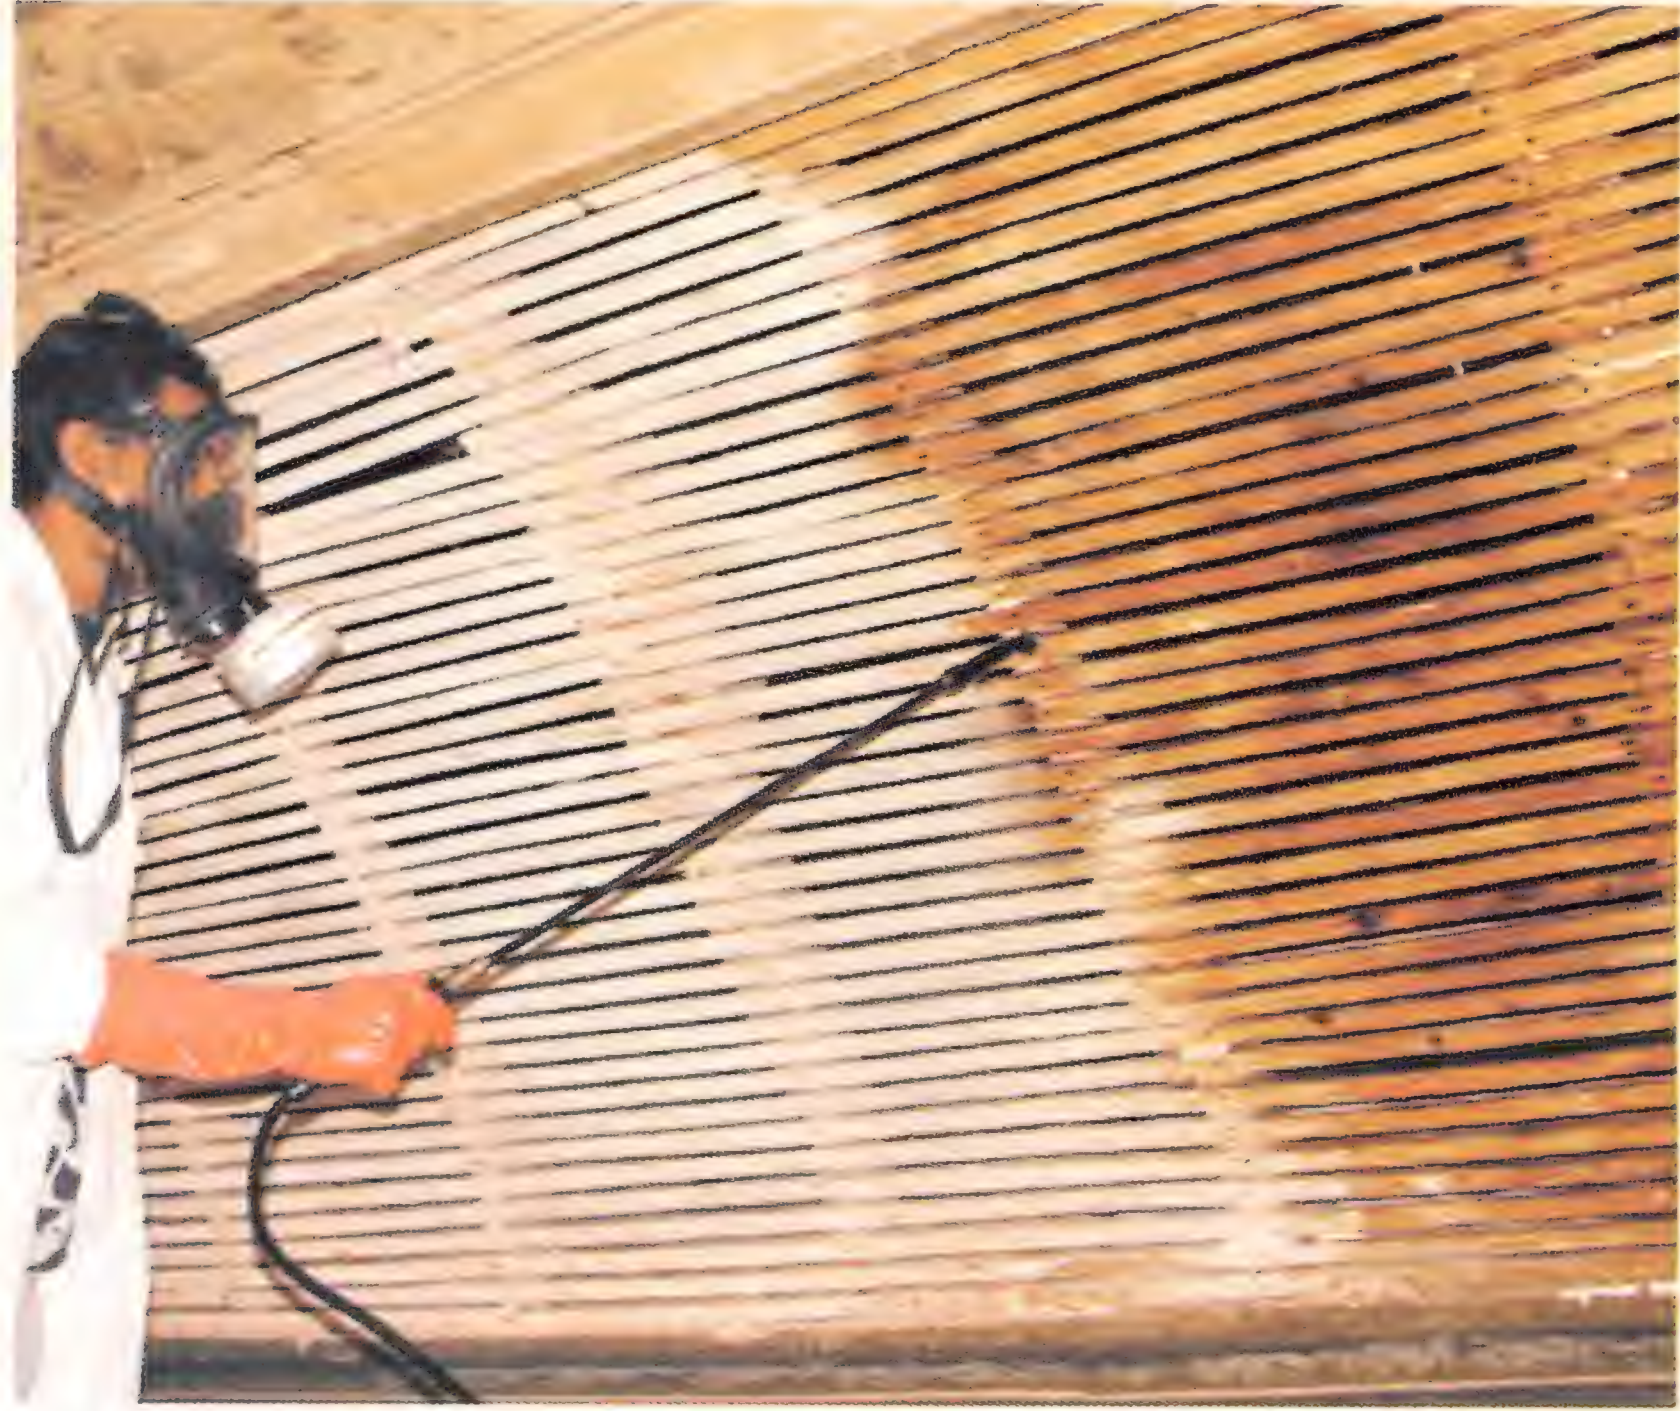
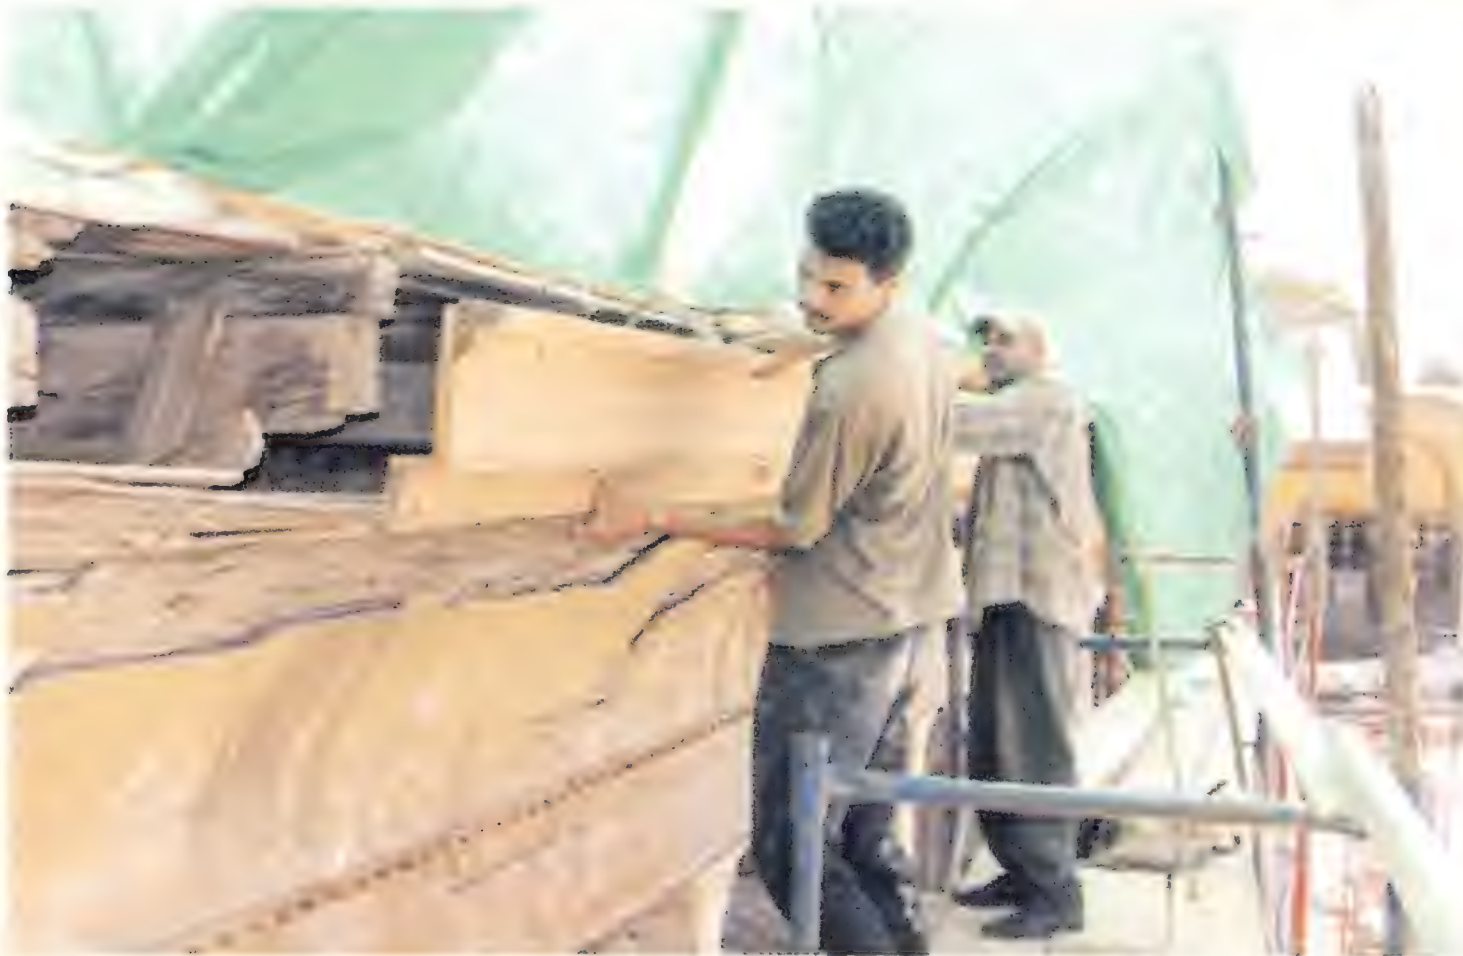
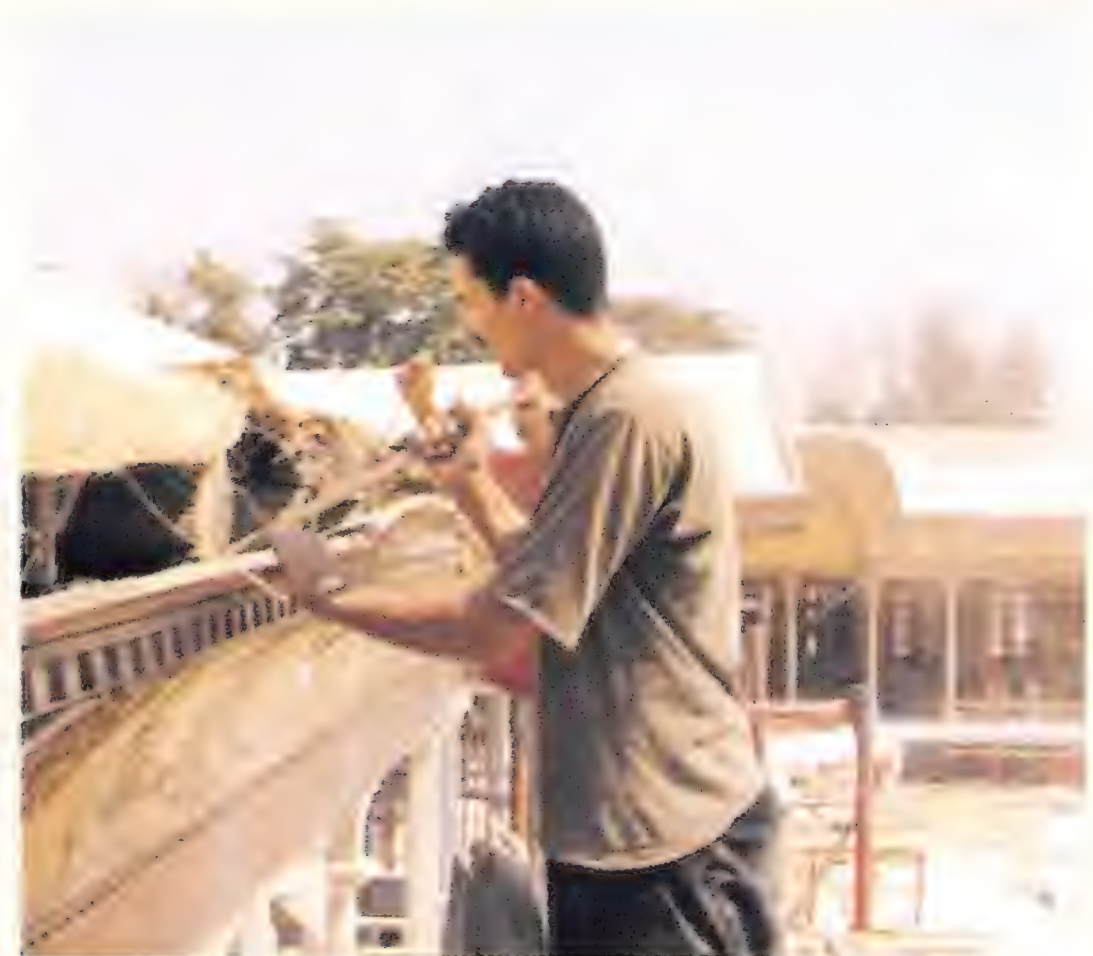
أثناء عمليات الترميم للكرانيش

أثناء وضع الرتوش لأماكن الألوان المفقودة

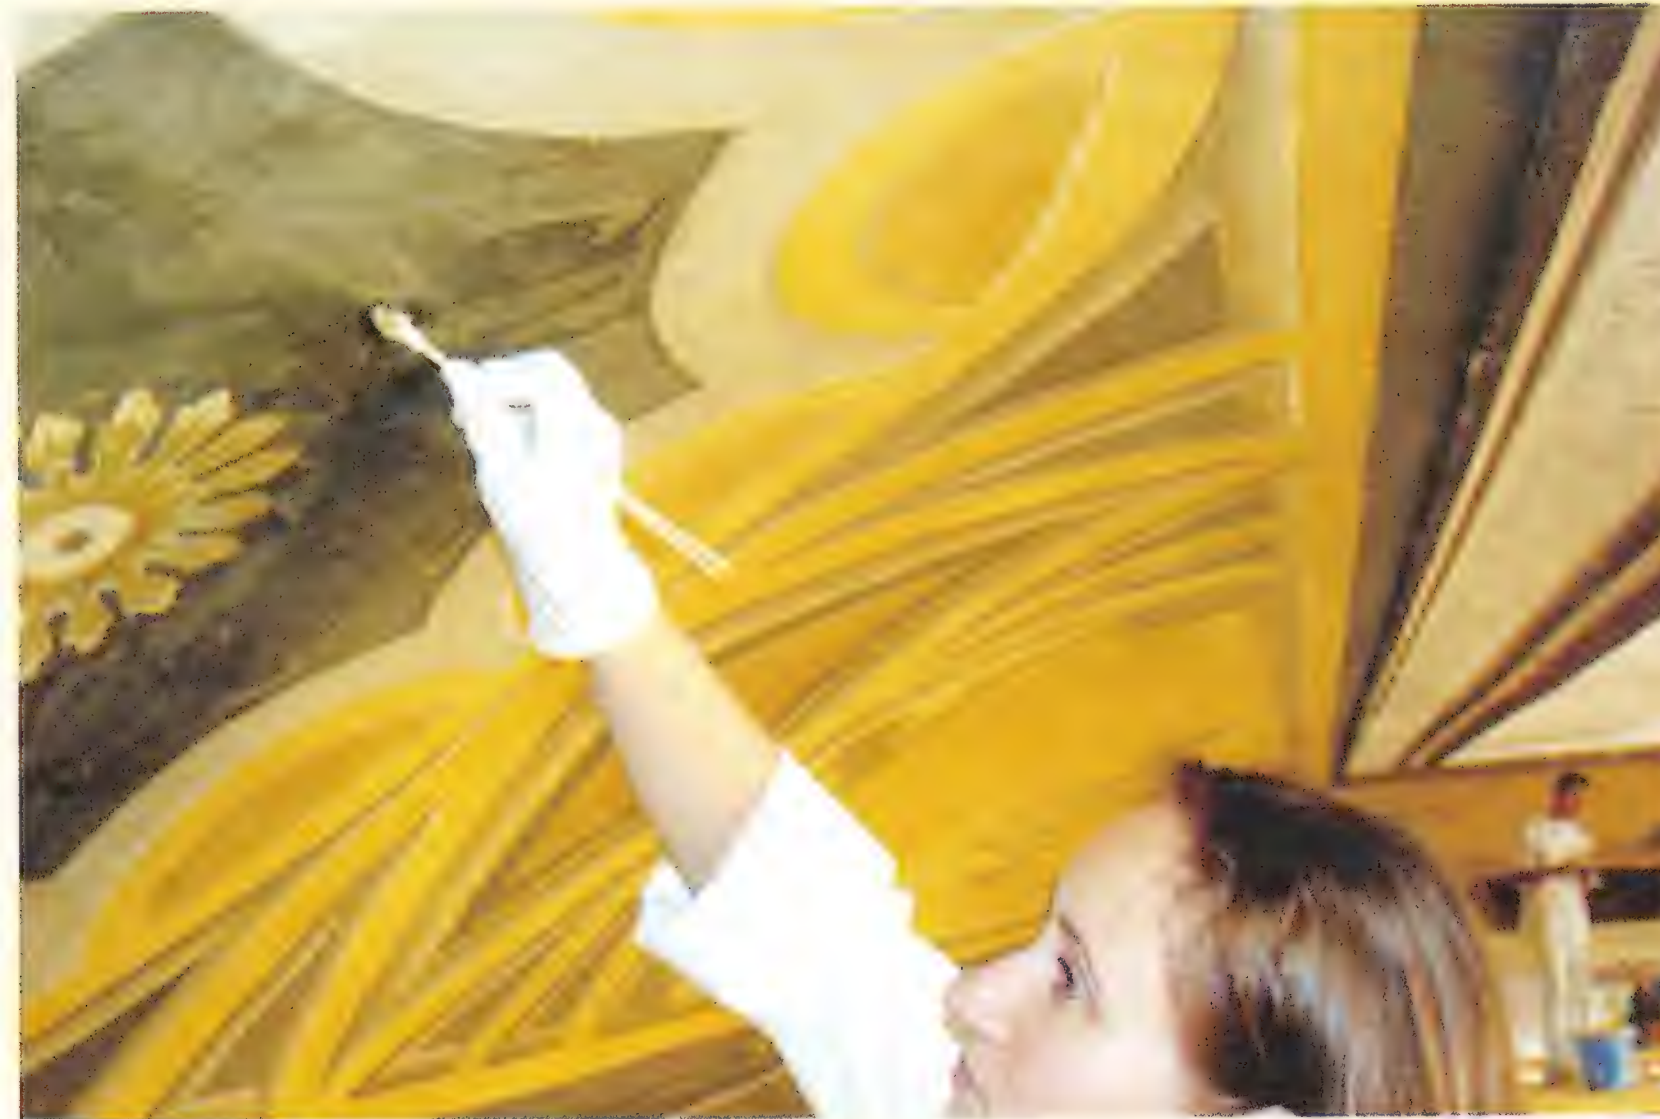
أثناء التنظيف الكيميائي

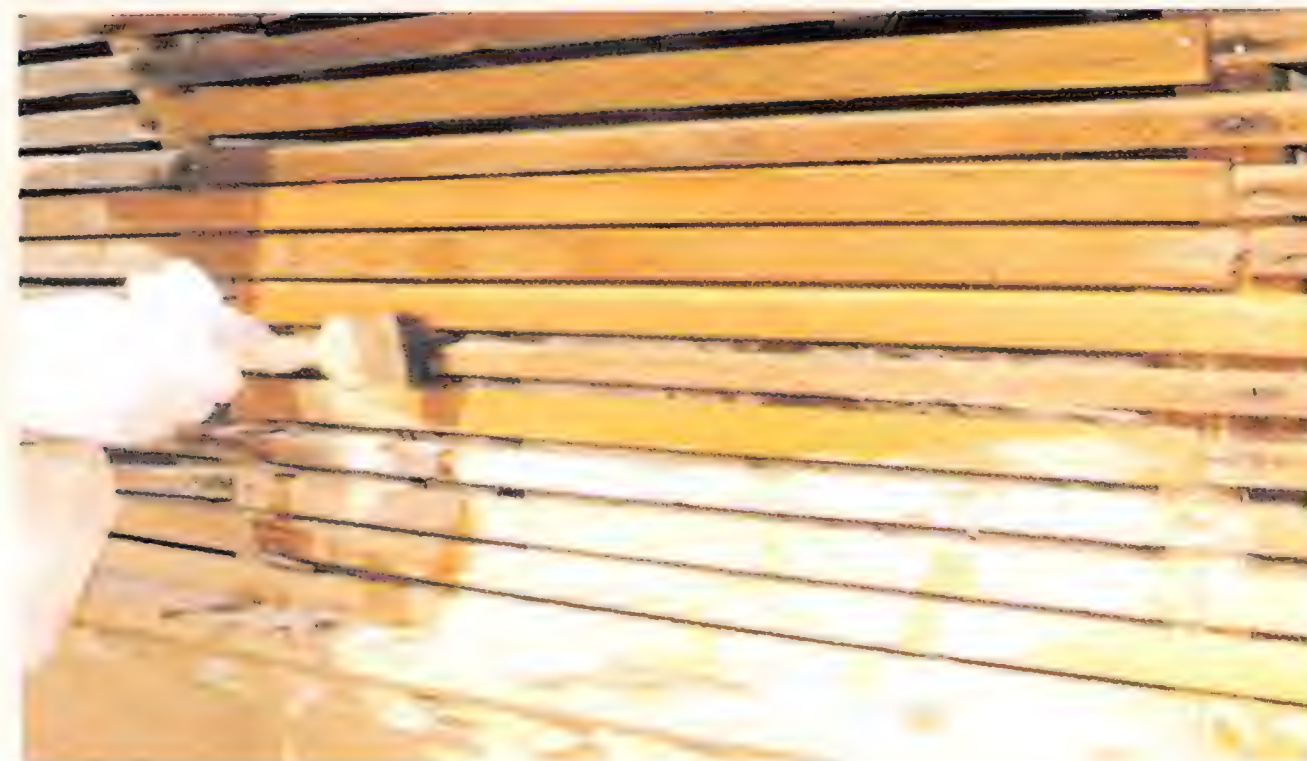
أثناء تثبيت القشور اللونية

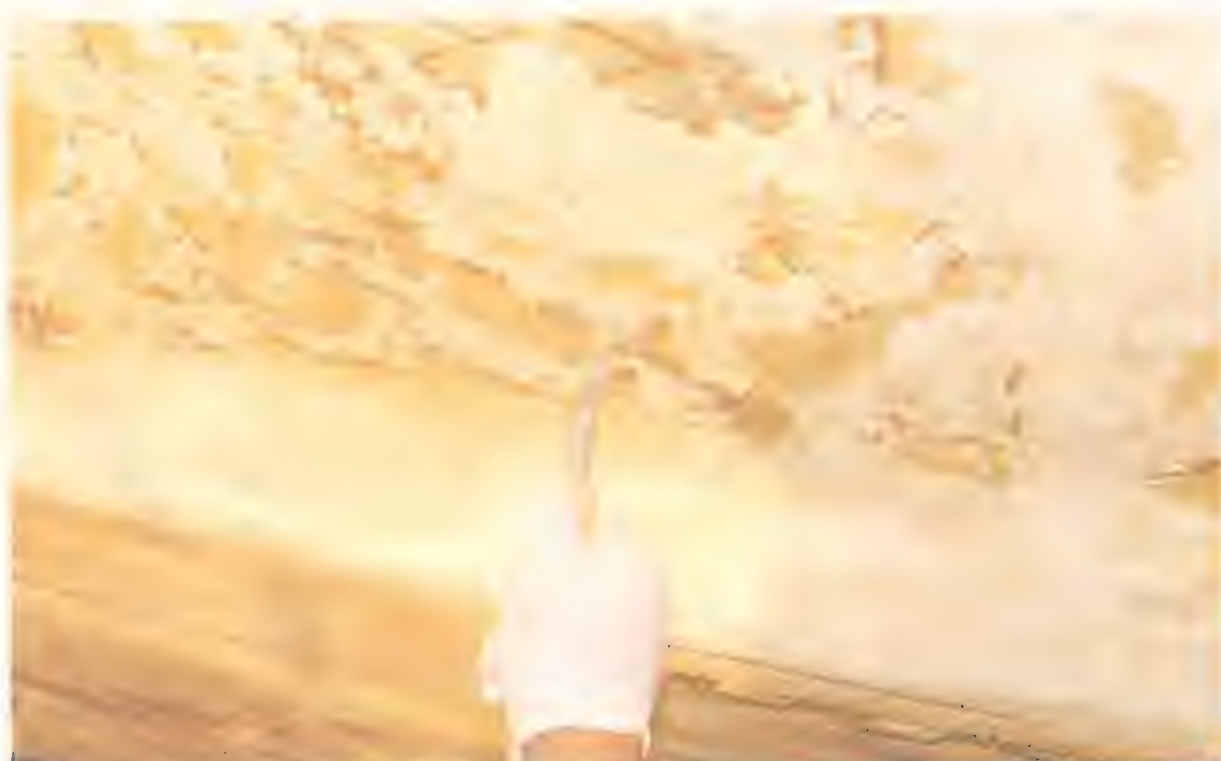
ملء الشروخ بالمونة المناسبة

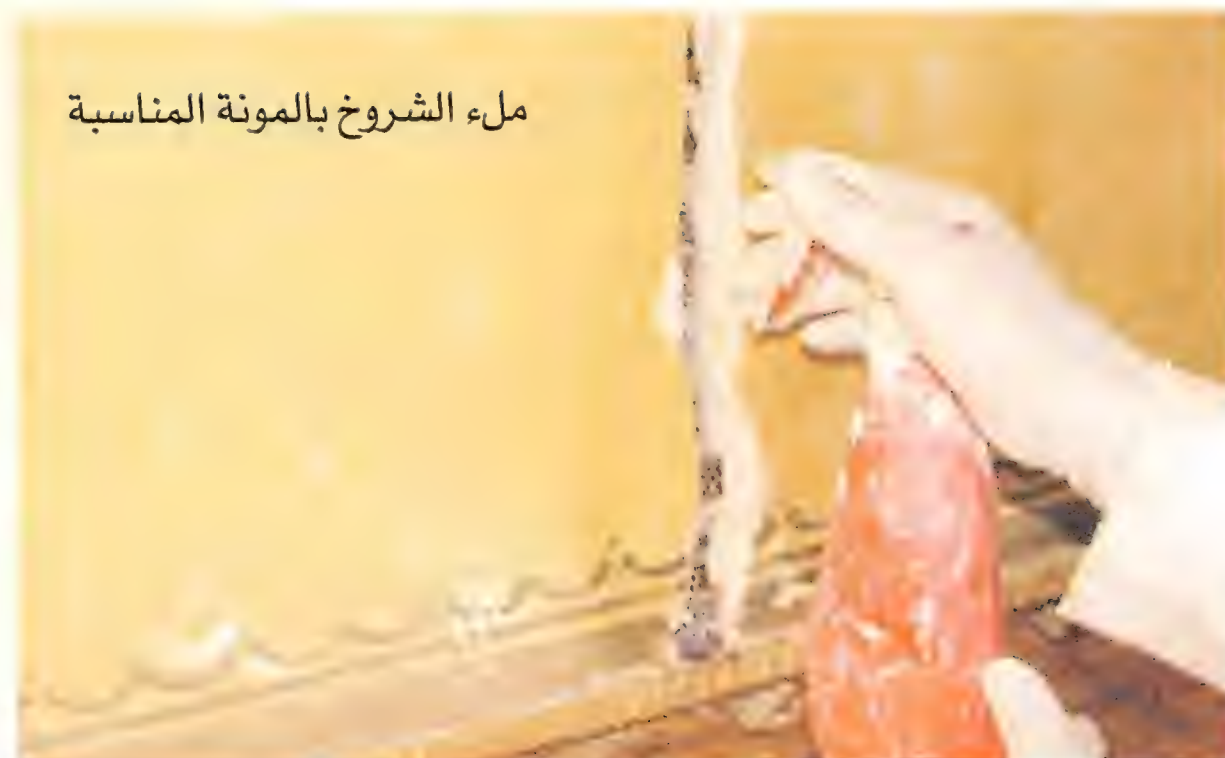
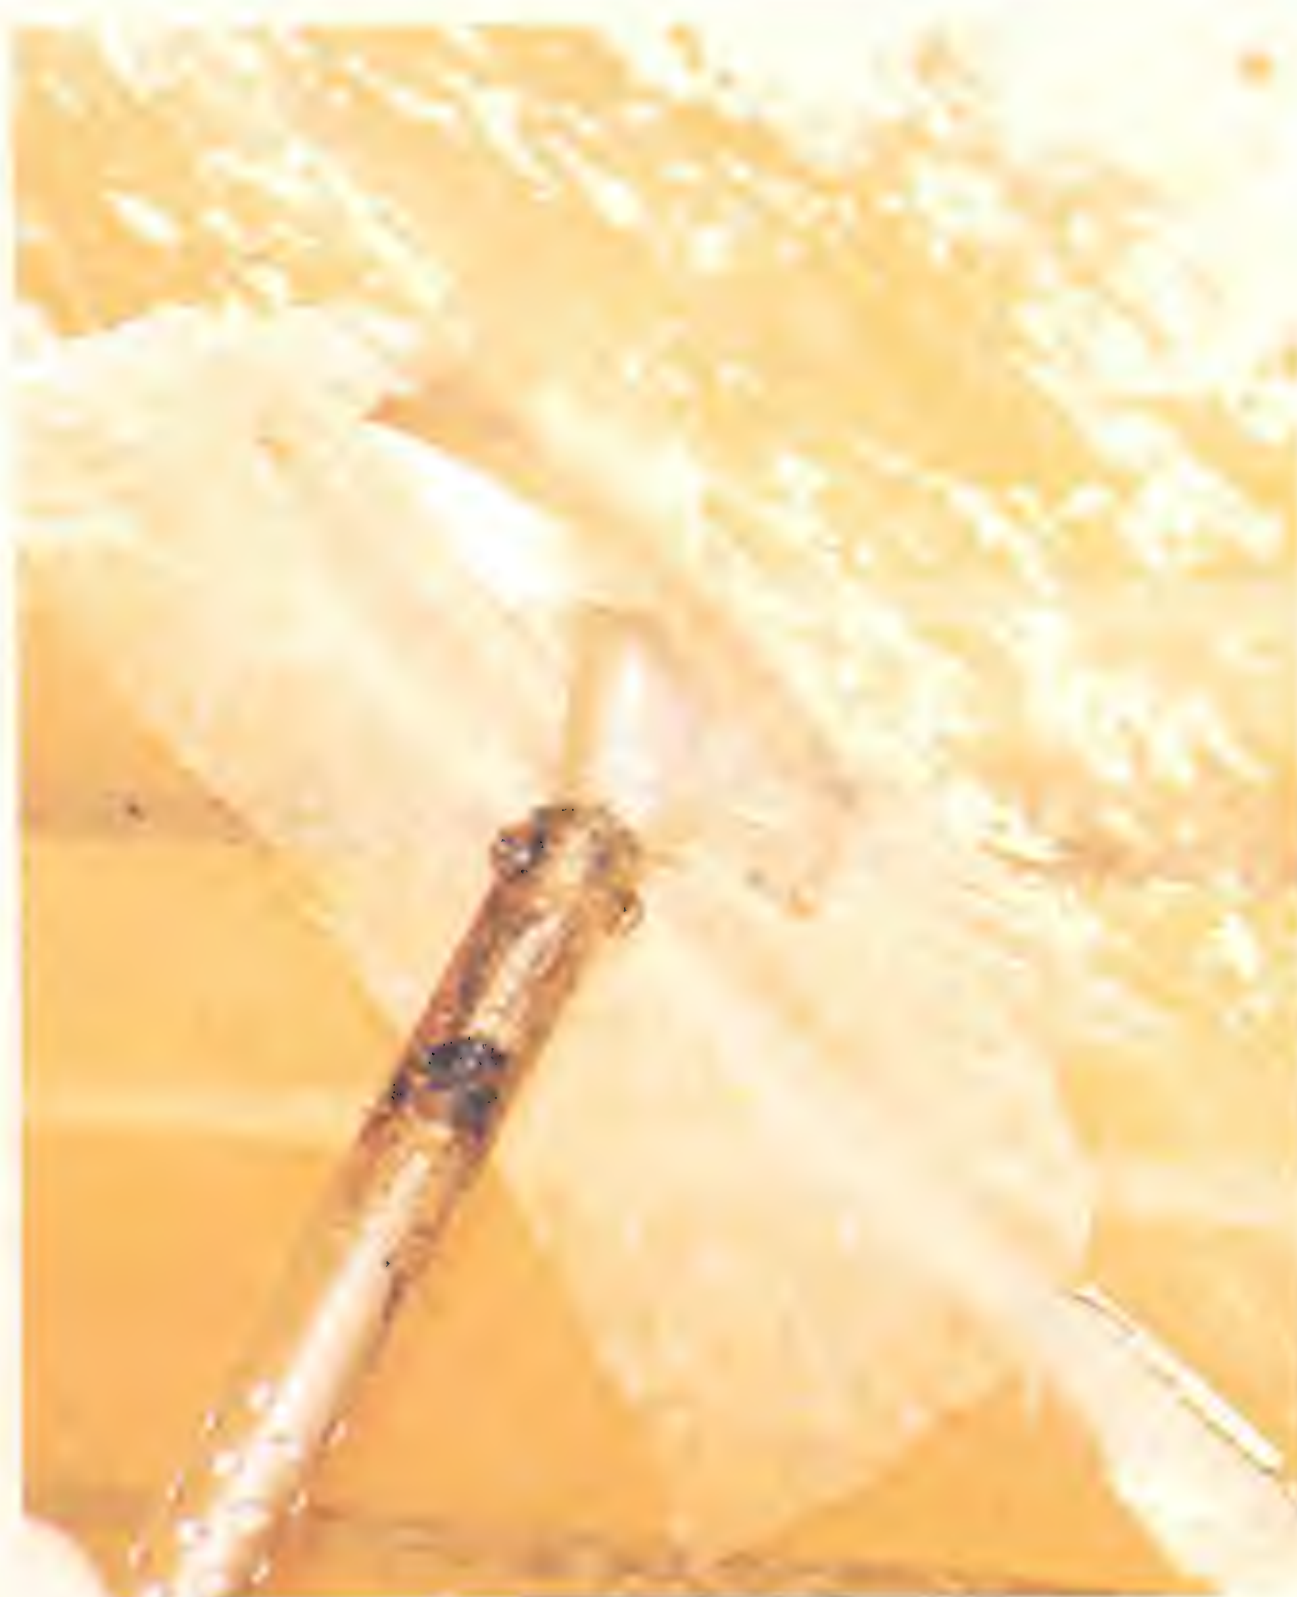
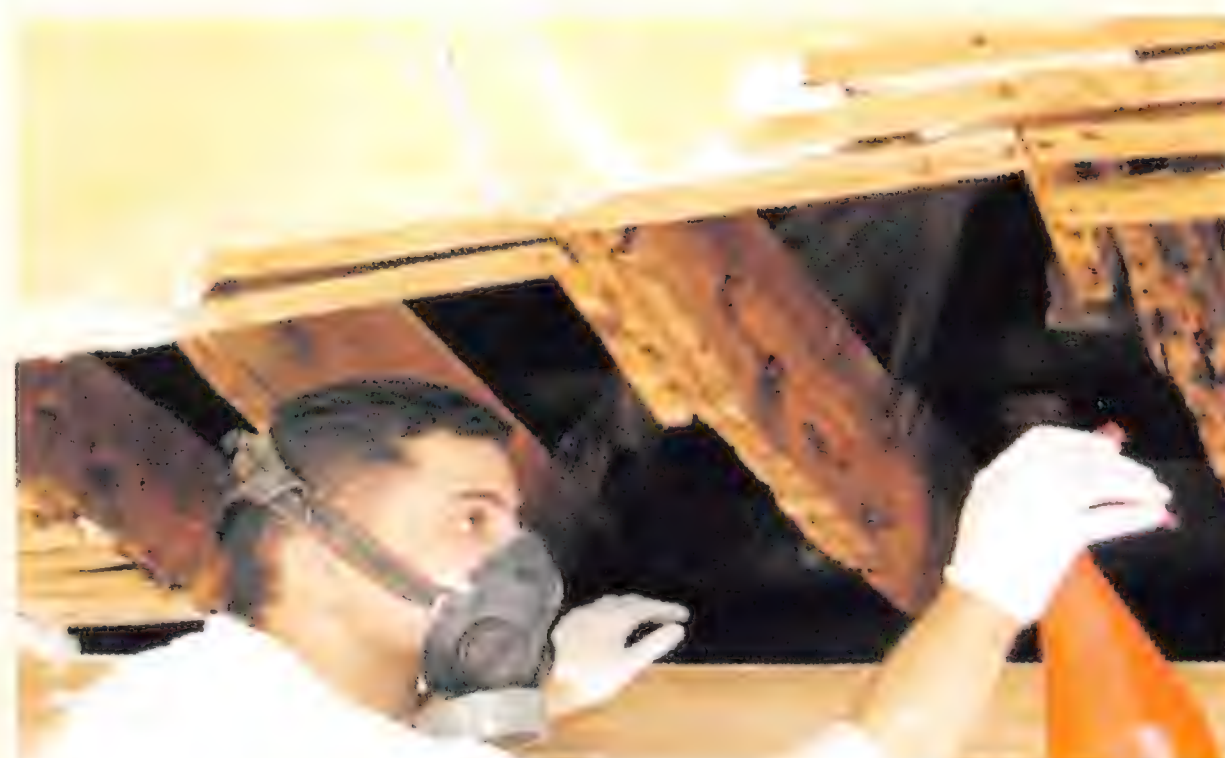
استكمال أخشاب البغدادلي الناقصة واستبدال التالف منها
